Oggetto: Emergenza epidemiologica Covid-19 - Riconsegna locali azienda agricola "Fortore" sita in agro di San Severo, da parte del Consorzio per la Bonifica della Capitanata e contestuale presa in carico da parte della Sezione Demanio e Patrimonio.

RELAZIONE SULLO STATO DI CONSISTENZA

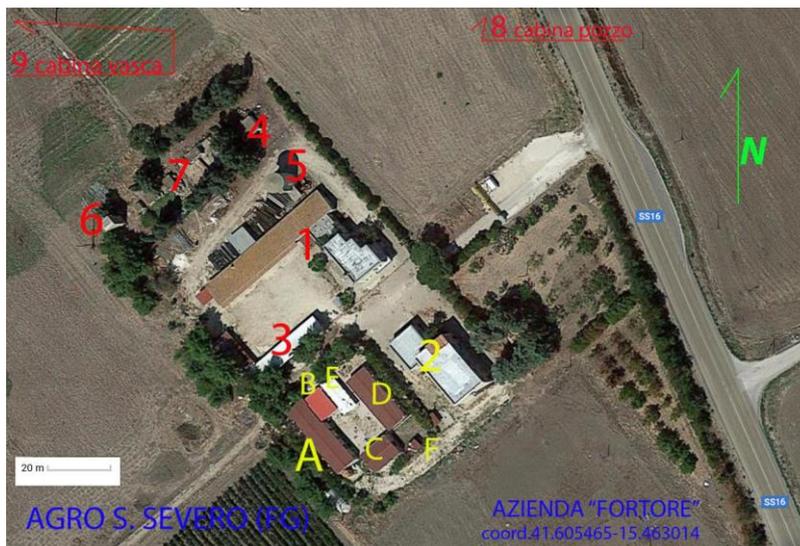
Figura 4. Ortofoto n. 1.

Ad eccezione del piccolo deposito carburanti N.4 (risultato lesionato già all'inizio degli anni'90) tutti gli originari fabbricati aziendali sono in discreto stato manutentivo. I nuovi manufatti prefabbricati di recente realizzati dalla Regione per le esigenze della Onlus SANCARA, invece, si presentano in buone condizioni manutentive.

I locali in uso al Consorzio sono evidenziati in tabella. Essi fanno parte del fabbricato denominato "ex palazzina impiegato" ed identificato al n. 1 in fig. 4.

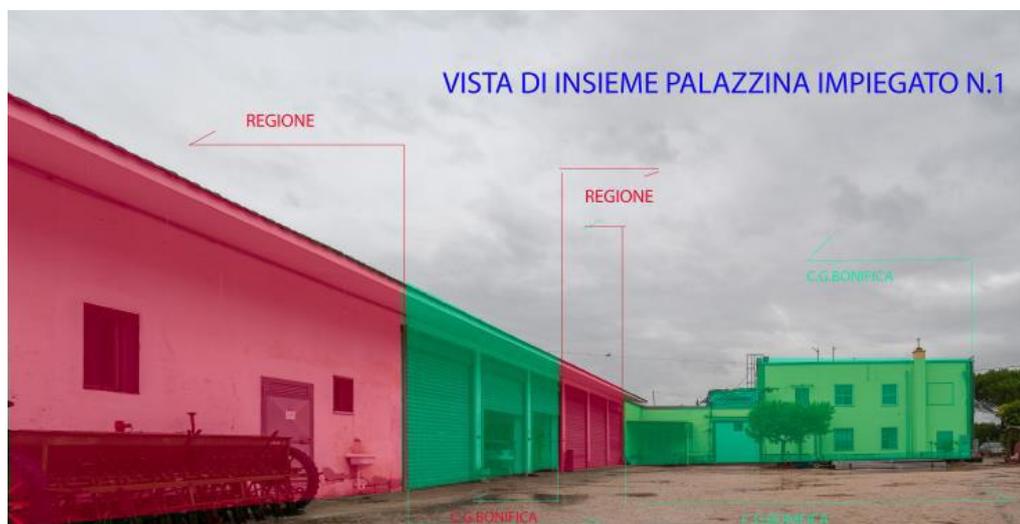
Figura 8. Foto n. 1 "ex palazzina impiegato".

1. **Appartamento piano terra**, ubicato nella palazzina sita sul lato dx di accesso all'aia, costituito da locale ingresso, disimpegno, n. 2 vani abitabili, ripostiglio ubicato sotto la rampa di scale che porta al primo piano. L'ingresso è collocato in una rientranza del fabbricato posta alla destra della scalinati di accesso al piano superiore.

L'appartamento si presenta in discreto stato di conservazione.

- Demolizione o disfacimento intonaci nelle zone più ammalorate;
- Rifacimento intonaco nelle zone ammalorate (intonaco civile a due strati, spessore complessivo cm. 1,5, con malta cementizia sulle pareti interne di tutti gli ambienti)
- Ritinteggiatura di tutti gli ambienti
- Verifica e adeguamento dell'impianto elettrico con sostituzione e/o implementazione di punti luce e prese
- Verifica e adeguamento degli impianti idrico e sanitario
- Sostituzione di vasca con piatto doccia
- Ripristino allacci angolo cottura
- Posa in opera di porzioni rivestimenti murari ove necessario;
- Sostituzione degli infissi interni ed esterni ammalorati
- Installazione zanzariere
- Pulizia e sanificazione

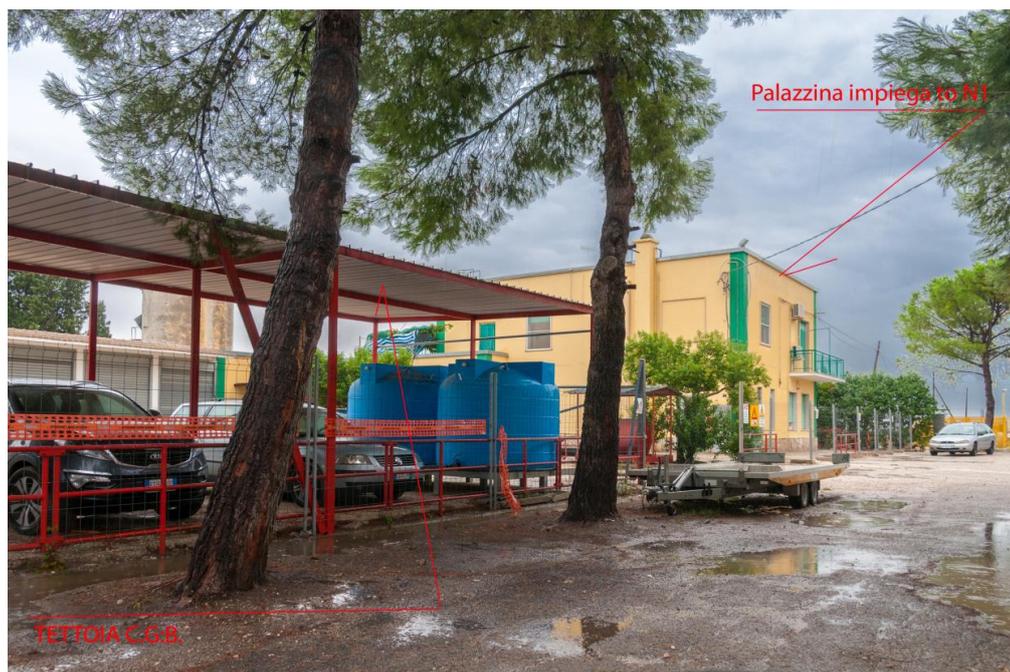
Figura 9. Foto n. 2 "ex palazzina impiegato".

2. **Appartamento 1° piano**, ubicato nella stessa palazzina, è dotato ingresso indipendente servito da un'unica rampa di scala in buona parte inserita all'interno del fabbricato. Le alzate e pedate della scalinata sono rivestite in pietra di Trani. L'unità immobiliare è costituito da un vano ingresso di disimpegno su cui affacciano n. 4 vani, oltre altri n. 2 locali di cui uno adibito a deposito, l'altro, inizialmente adibito a cucina con accesso al terrazzo di copertura parziale dell'appartamento a piano terra di cui al punto precedente. Anche in questo caso le rifiniture sono quelle rilevate in fase di consegna. Tutti i pavimenti dei locali sono con mattonelle di graniglia di marmo di diversa colorazione, mentre nel locale bagno il pavimento, come le pareti per un'altezza di 1,50 m, sono rivestite in mattonelle di gres ceramico. Il bagno è dotato di una vasca da bagno, bidet, vano w.c. e lavabo, completi di rubinetteria in ottone cromato, il tutto perfettamente funzionante. Gli infissi interni ed esterni sono in legno, completi di serrande avvolgibili in plastica. La porta di accesso al terrazzo non garantisce sufficientemente isolamento. Le pareti sono tinteggiate a ducotone, mentre i soffitti a tempera. Gli impianti idrico- elettrico e fognante, sono sottotraccia funzionanti. Le pareti sono tinteggiate a ducotone, mentre i soffitti a tempera. Tutti i locali sono dotati di impianto di riscaldamento con radiatori in acciaio, collegati alla centrale termica. L'intera abitazione si presenta in discreto stato di manutenzione e conservazione.
